# Häusliche Pflege im Bad

Anforderungen an die räumliche Gestaltung bei der Bewegung im Bad

## Institut für Holztechnologie Dresden gemeinnützige GmbH

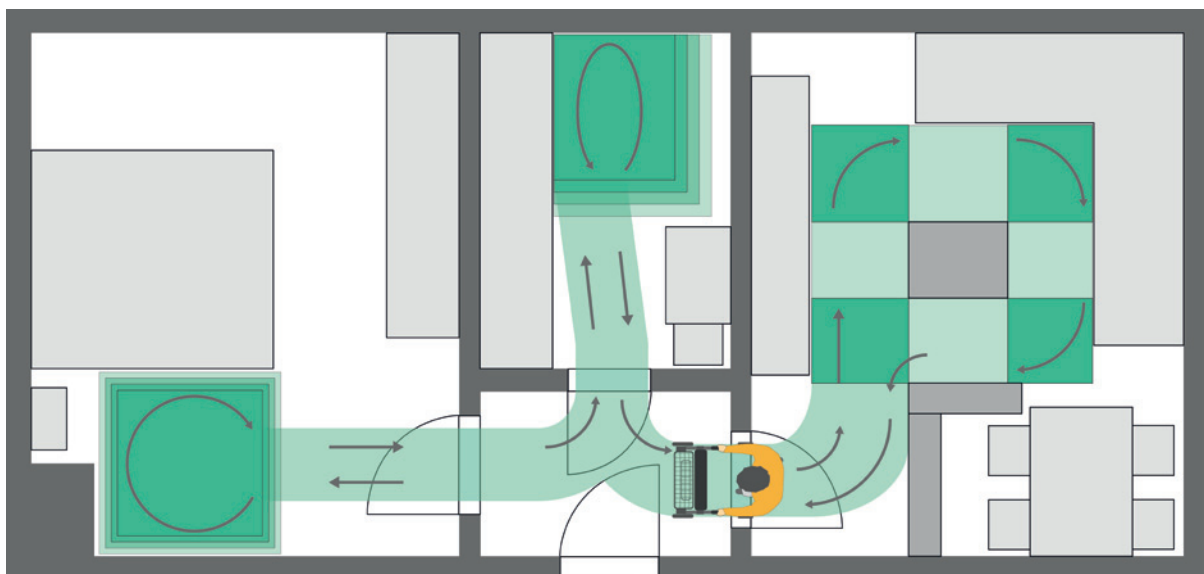
Abbildung 2 – Rollatorparcour in einer Musterwohnung zur Ermittlung von Bewegungskompetenzen von Rollatorgängern

- Erfassung der Bewegungskompetenz betroffener Personen bei der Nutzung von Mobilitätshilfen. Beobachtung, Erfassung und Bewertung von vorgegebenen Bewegungsmustern, wie zum Beispiel "Wenden auf definierten Flächengrößen in verschiedenen Richtungen", "Kurven fahren bei definierten Spurweiten", "Tür öffnen/schließen mit Mobilitätshilfen" u. a. (Abbildung 2).
- Ermittlung geometrischer Anforderungen an Einzelobjekten (WC, Waschbecken, Dusche) bei verschiedenen definierten Raumkonstellationen in einer Testumgebung.
- Ermittlung geometrischer Anforderungen an mehrere Sanitärobjekte im räumlichen Zusammenhang (z.B. WC und Waschbecken über Eck).
- Übertragung und Prüfung der Einzelergebnisse auf verschiedene Grundrissituationen. Vergleich mit vorhandenen Vorgaben (ready, 18040 usw.).

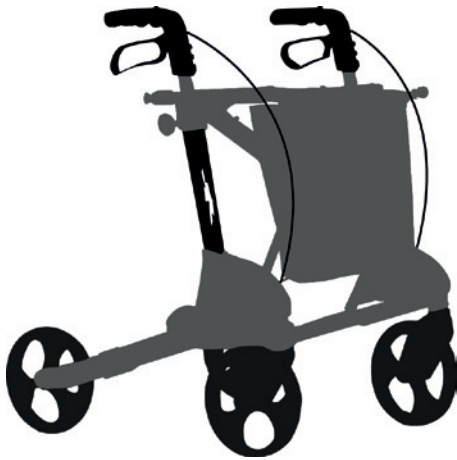
Abbildung 4 – Leichtbaurollator

**Leichtbaurollator**

Gesamtlänge	62 cm
Gesamtbreite	58 cm
Gesamthöhe	76-86 cm
Radgröße	20 x 3,5 cm
Gewicht	6,2 kg
Belastbarkeit	150 kg

Als Mobilitätshilfen kamen bei den Versuchen in der Testumgebung zwei verschiedene Rollatoren zum Einsatz. Ein so genannter Leichtbaurollator (Abbildung 4), der neben dem klassischen "Kassenmodell" zu den am meisten verkauften Rollatoren gehört. Als zweiter Rollator wurde ein so genannter Wohnungsrollator (Abbildung 5) ausgewählt. Dieser ist speziell für die Benutzung in der Wohnung konzipiert. Unter anderem soll er durch seine geringeren Abmessungen und die daraus resultierende größere Beweglichkeit für Innenräume geeignet sein.

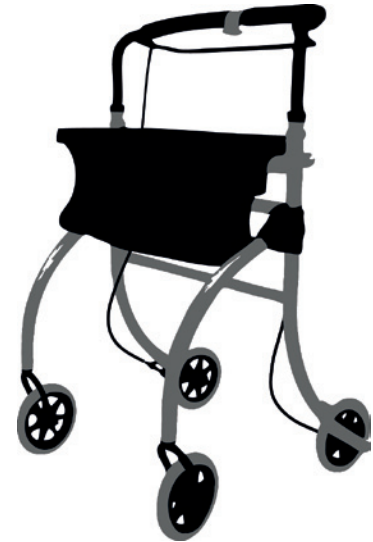
Abbildung 5 – Wohnungsrollator

**Wohnungsrollator**

Gesamtlänge	55 cm
Gesamtbreite	57 cm
Gesamthöhe	81-94 cm
Radgröße	15,3 x 2,5 cm
Gewicht	5,6 kg
Belastbarkeit	100 kg

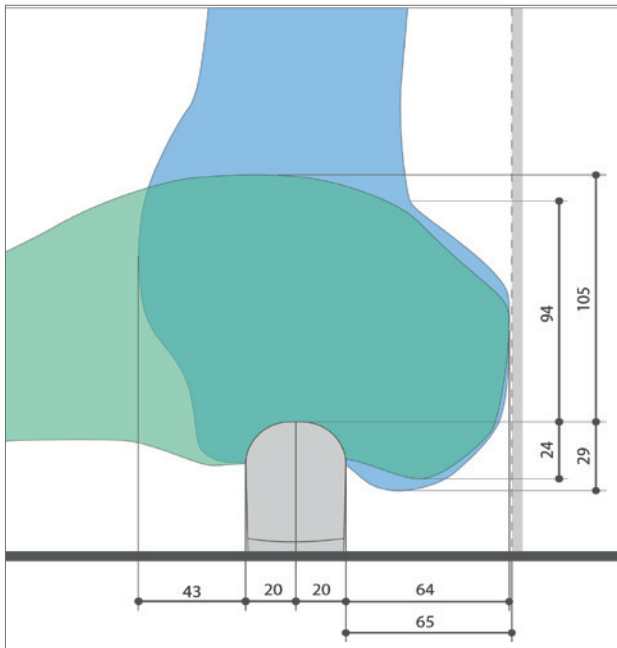
Abbildung 9 – Flächenverbräuche bei der seitlichen (grün) und geraden (blau) Anfahrt an eine Toilette mit seitlicher Begrenzung im Abstand 65 cm

Nach der ersten Versuchsdurchführung ohne räumliche Begrenzung wurde die Bewegungsfläche seitlich auf 65 cm beschränkt. Dieser Abstand wurde so gewählt, dass die Bewegungskurven von 50 % der Probanden aus den Versuchen ohne seitliche Begrenzung außerhalb dieser Begrenzung lagen. Ziel war es zu überprüfen, wie mit dem geringeren Platzangebot umgegangen wird und wie sich die Bewegungen mit dem Rollator verändern. Die Versuchsergebnisse in Abbildung 9 zeigen insgesamt geringere Bewegungsflächen. Die Probanden passten sich an die Raumsituation an.

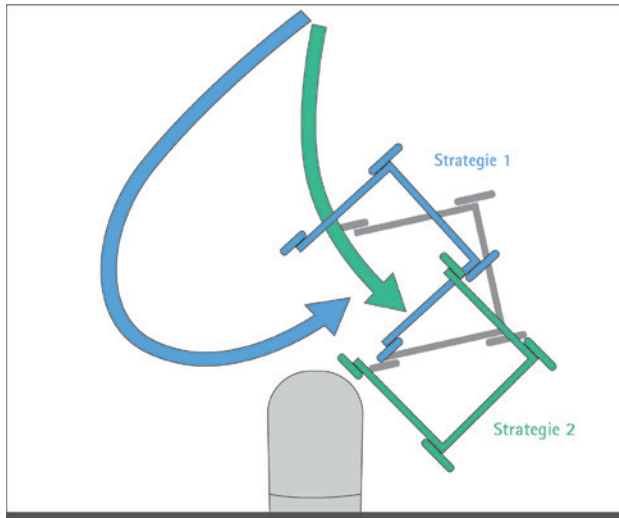
Abbildung 13 – Strategien zur Anfahrt an die Toilette

Für die sichere Erreichbarkeit des WCs mit Hilfe eines Rollators ist die Möglichkeit einer günstigen Positionierung des Rollators zum WC maßgebend. Bei der freien Anfahrt an das WC aus  $90^\circ$  und aus  $180^\circ$  zeigen sich zwei verschiedene Strategien, die zu einer unterschiedlichen Position des Rollators am WC beim Hinsetzen führen (Abbildung 13). Beide unterscheiden sich in der Endposition des Hilfsmittels zum WC und stellen jeweils ein Extrem dar. Die Position des Rollators zum WC ist nach den Untersuchungen maßgeblich für das sichere Hinsetzen und für die Möglichkeit, mit Hilfe des Rollators sicher wieder aufstehen zu können. Unter dem Aspekt der Sicherheit ist Strategie 1 höher zu werten, wobei eine größere Bewegungsfläche bei der Anfahrt von vorn benötigt wird. Bei der seitlichen Anfahrt unterscheidet sich der Flächenverbrauch bei der Strategien kaum.

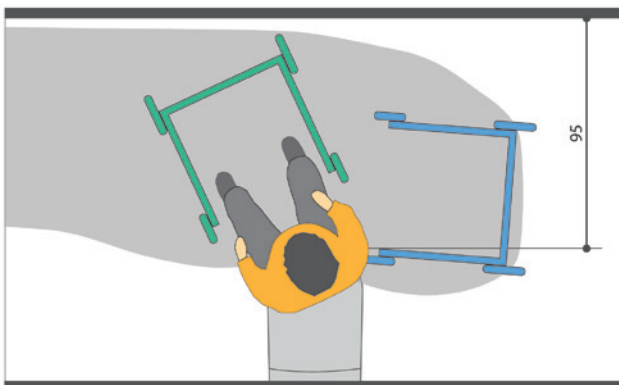
Abbildung 15 – Position des Rollators beim Hinsetzen (blau) und Aufstehen (grün)

Abbildung 15 zeigt die Rollatorposition beim Hinsetzen (blau) und Aufstehen (grün) bei einer starken gegenüberliegenden Einschränkung. Im Gegensatz zu Abbildung 14 steht bei diesem Versuchsaufbau ausreichend Platz neben dem WC zur Verfügung. Je nach individueller Kompetenz des Bewohners ist ein sicheres Hinsetzen möglich. Ein gerades Aufstehen ist bei dieser Variante, auf Grund des unzureichenden Platzes vor dem WC, dagegen nicht möglich. Zum Aufstehen muss der Bewohner sich und den Rollator in Richtung Tür drehen, was eine erhöhte motorische Kompetenz voraussetzt.
